立体駐車場のアスベスト対策の画期的な新手法

「ハイスペック・アスベスト封じ込め工法」の特徴と費用対効果について

ハイスペック・アスベスト対策協議会・三五商事株式会社

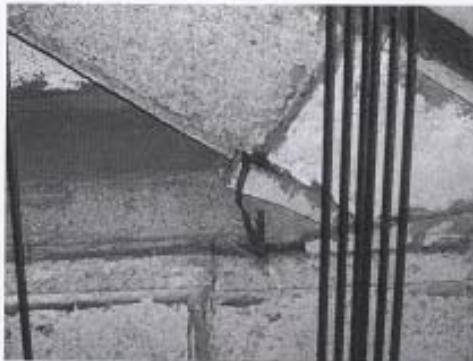
エレベータシャフト内のアスベスト（H型鋼防火用途）

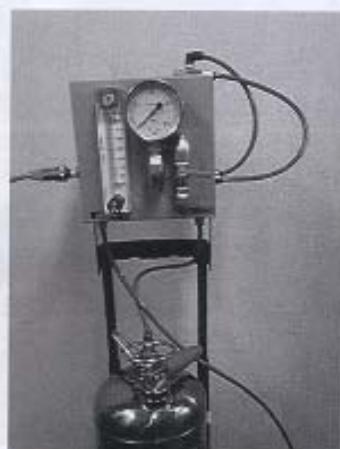
噴霧装置とエアフォグアトマイザー

「ハイスペック・アスベスト封じ込め工法」は、処理材を微細で均一な霧状に噴霧しアスベストの封じ込めを行う工法（一括全面噴霧工法）です。
